# STUDI TENTANG KERUSAKAN INFRASTRUKTUR KEAIRAN AKIBAT GEMPA TEKTONIK DI KABUPATEN KLATEN

Henny Pratiwi Adi<sup>1</sup>, S.Imam Wahyudi<sup>1</sup>, Esti Santoso<sup>1</sup>

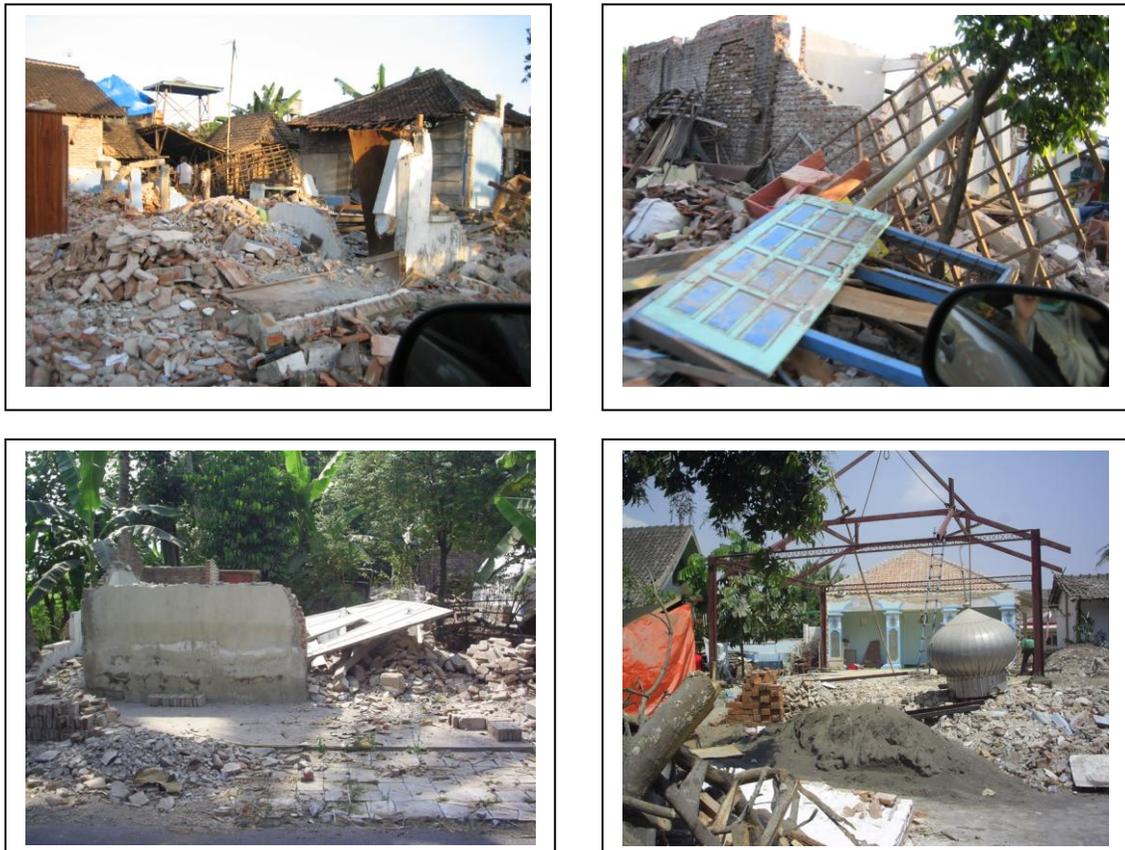
Akibat gempa bumi tanggal 27 Mei 2006, beberapa sarana dan prasarana infrastruktur di Kabupaten Klaten mengalami kerusakan, dengan tingkat kerusakan fisik yang bervariasi. Ribuan rumah mengalami kerusakan dari roboh sampai rusak ringan, demikian juga dengan berbagai fasilitas umum sebagaimana gambar berikut.

Gambar 4 Kerusakan akibat gempa

- ❖ Ketidaktahuan masyarakat bahwa wilayah Kabupaten Klaten merupakan wilayah rawan gempa bumi.
- ❖ Bangunan tidak dirancang tahan gempa bumi
- ❖ Bangunan tidak mengikuti prinsip-prinsip dasar bangunan tahan gempa bumi
- ❖ Ketidaktahuan unsur-unsur ketahanan gempa pada bangunan perumahan
- ❖ Tidak adanya pengetahuan teknik dan ketrampilan dalam membangun rumah

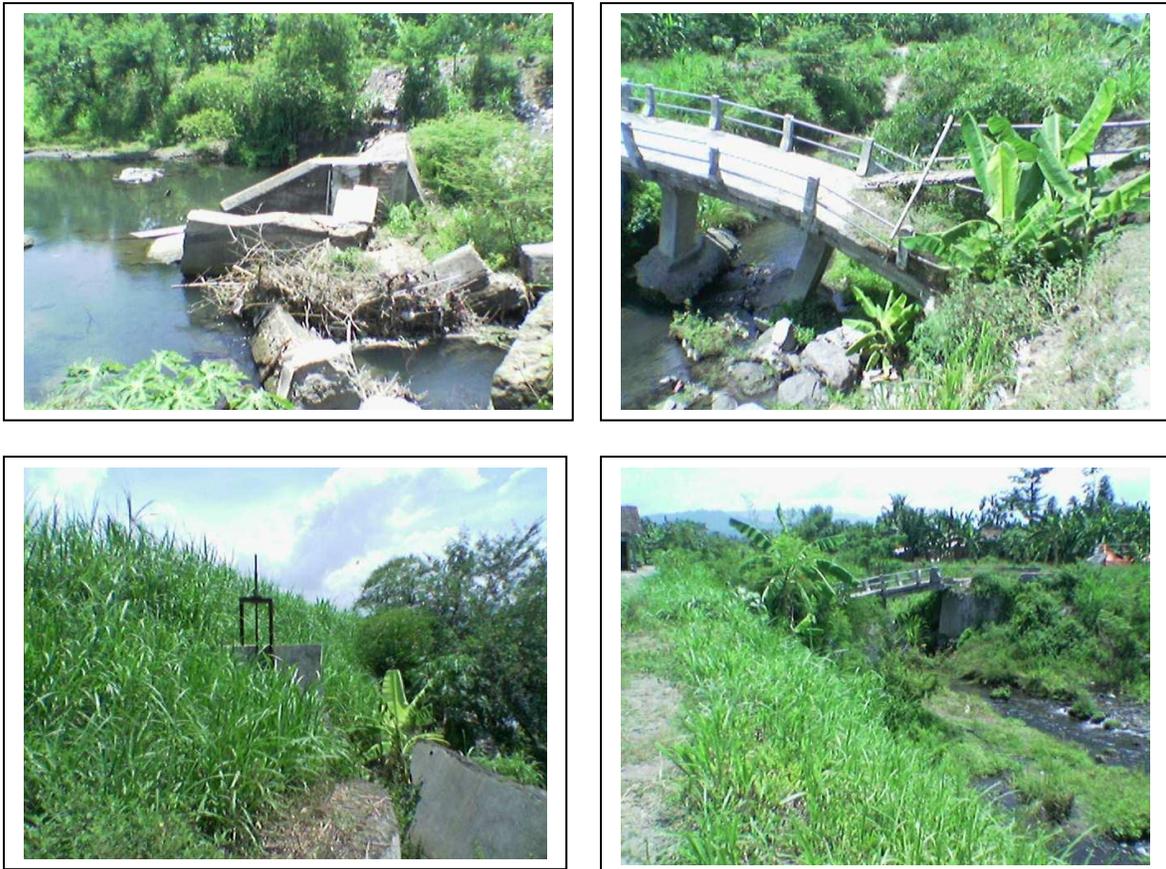
Terdapat 4 (empat) bendung yang mengalami kerusakan dengan kondisi rusak ringan hingga rusak parah. Bendung tersebut adalah Bendung Klumprit di Kecamatan Cawas, Bendung Jurang Gantur di Kecamatan Wedi, Bendung Ground Sill di Kecamatan Gantiwarno dan Bendung Ceporan di Kecamatan Gantiwarno.

Gambar 5. Kerusakan pada Bangunan Bendung

- a. Umur bangunan bendung yang sudah tua
- b. Posisi bendung berada tepat pada alur gempa tektonik
- c. Konstruksi bendung yang tidak memenuhi syarat
- d. Gempa menyebabkan pergeseran tanah, sehingga pondasi tidak mampu menahan beban bangunan.

3. Diperlukan suatu konstruksi khusus utamanya pada konstruksi pondasi untuk bangunan infrastruktur keairan yang berada pada wilayah rawan gempa. Untuk optimalisasi dari konstruksi tersebut diperlukan pembuatan model fisik dan simulasinya. Untuk konstruksi pada bangunan air yang sudah ada perlu, antisipasi terhadap kerusakan akibat gempa dengan menambah kekuatan pada konstruksi pondasi.
